Clădirile Conacului Bolomey, conacul și anexa - construite în jurul anului 1898 într-o arhitectură eclectică, sunt singurele clădiri rămase pe teren.

Conacul Bolomey în anul 2019

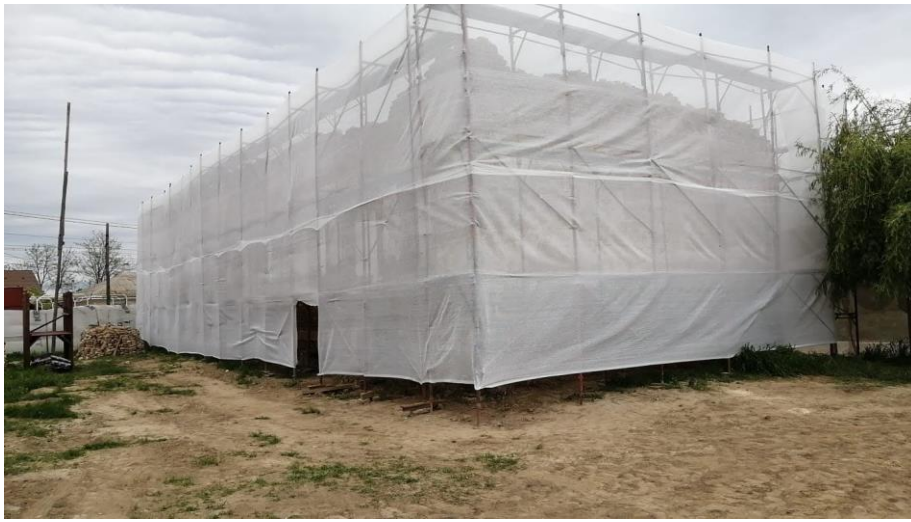
S-au realizat acoperișuri provizorii pentru protejarea ruinelor și a resturilor de componente artistice rămase și executarea lucrărilor în siguranță.

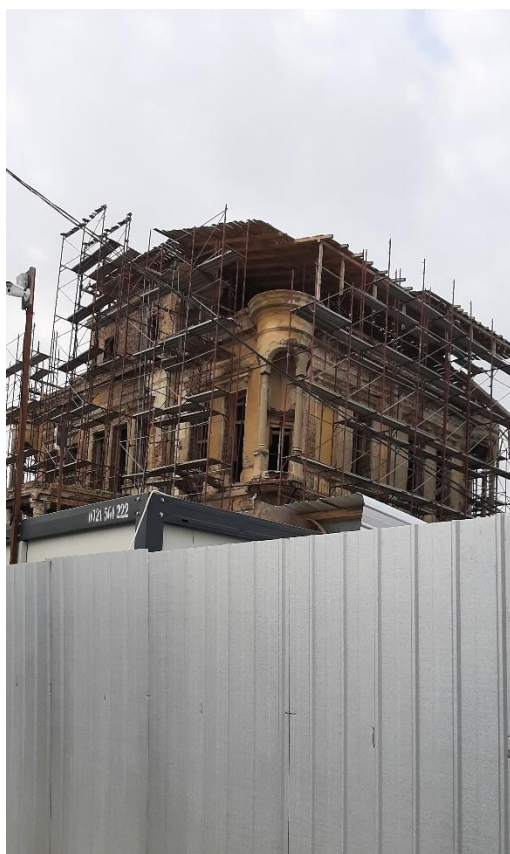
S-au executat lucrări de consolidare a fundațiilor clădirilor.

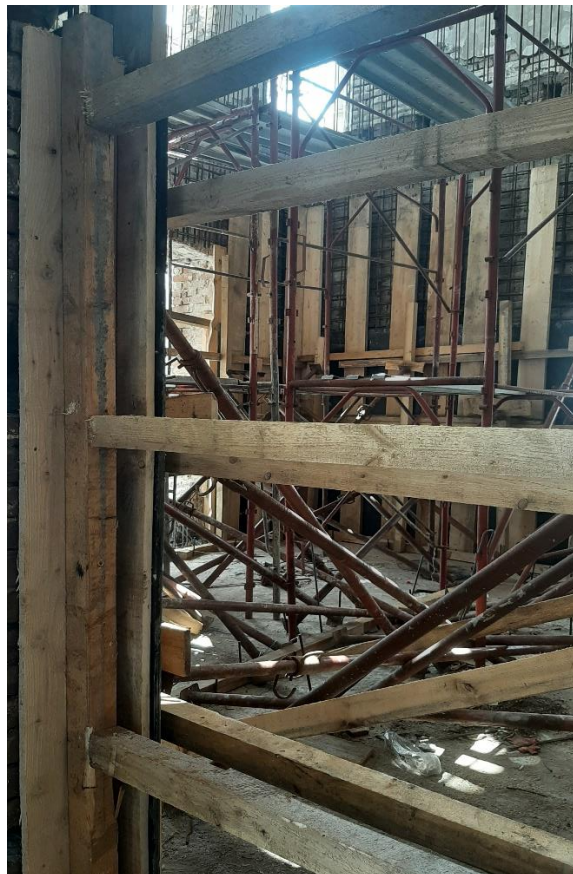
S-au realizat lucrari de verificare si consolidare a planseelor existente sau de refacere a acestora pe structura lor initiala in zonele in care nu se intervine prin consolidare.

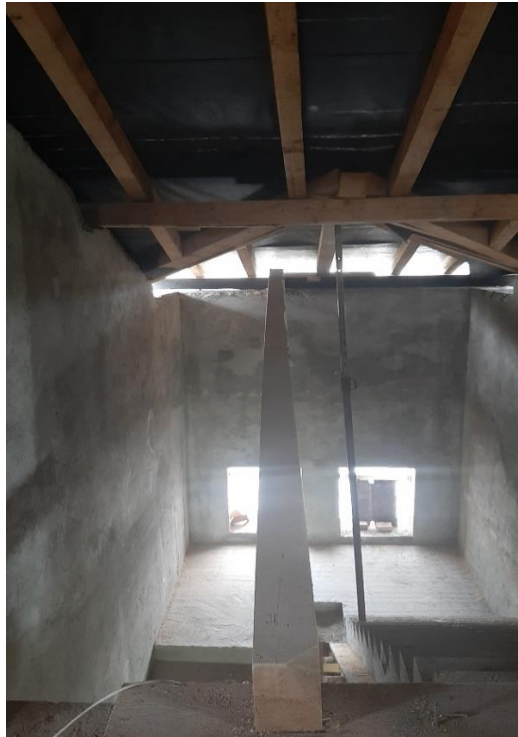
S-au executat lucrari pentru realizarea de modificari functionale la nivelul podului actual, pentru transformarea acestuia in mansarda functionala.

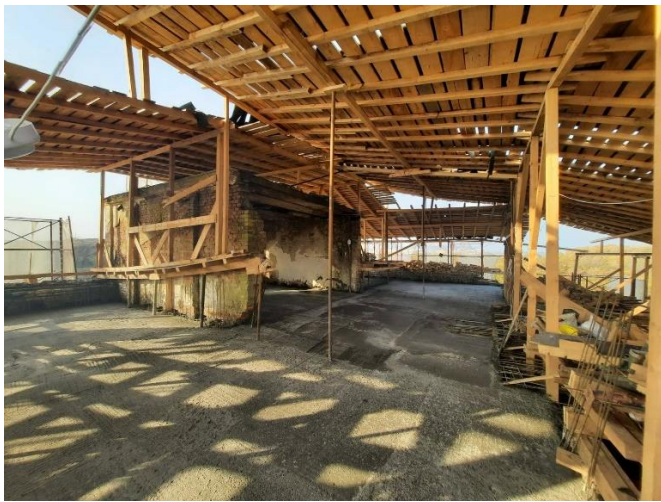
S-au realizat lucrari pentru realizarea de inchideri de goluri existente si creeri de goluri noi prin bordarea corespunzatoare a acestora cu elemente de beton armat,
