Clădirile Conacului Bolomey, conacul și anexa - construite în jurul anului 1898 într-o arhitectură eclectică, sunt singurele clădiri rămase pe teren.

Conacul Bolomey în anul 2019

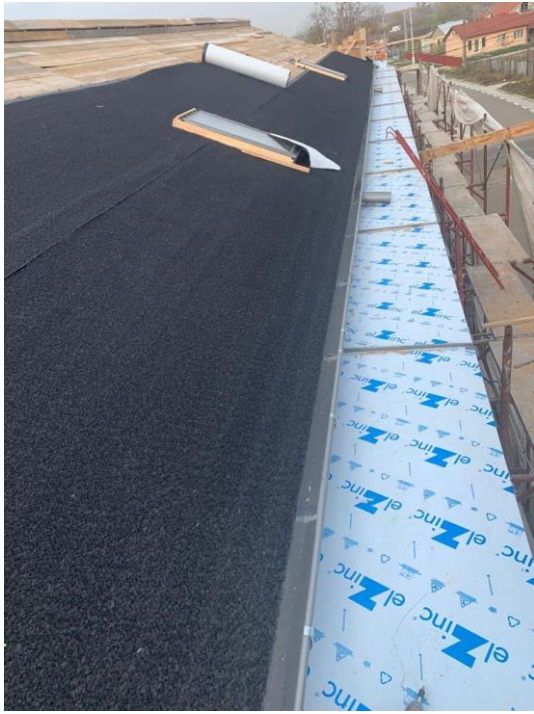
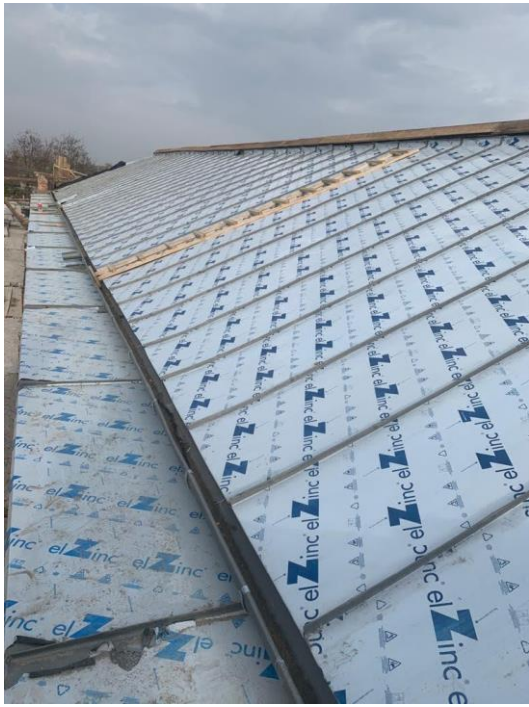
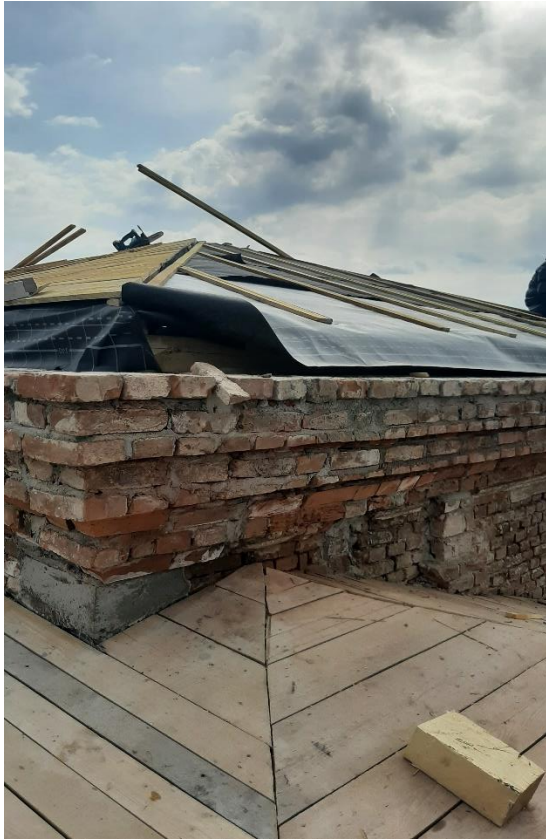
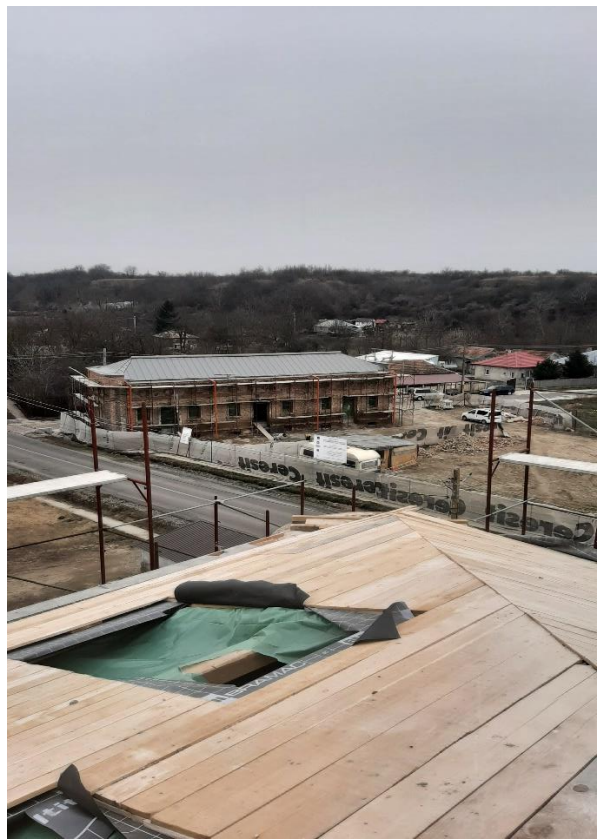
S-au executat lucrari pentru refacerea in totalitate a invelitorii si a sarpantei constructiei cu pastrarea volumetriei initiale a sarpantei

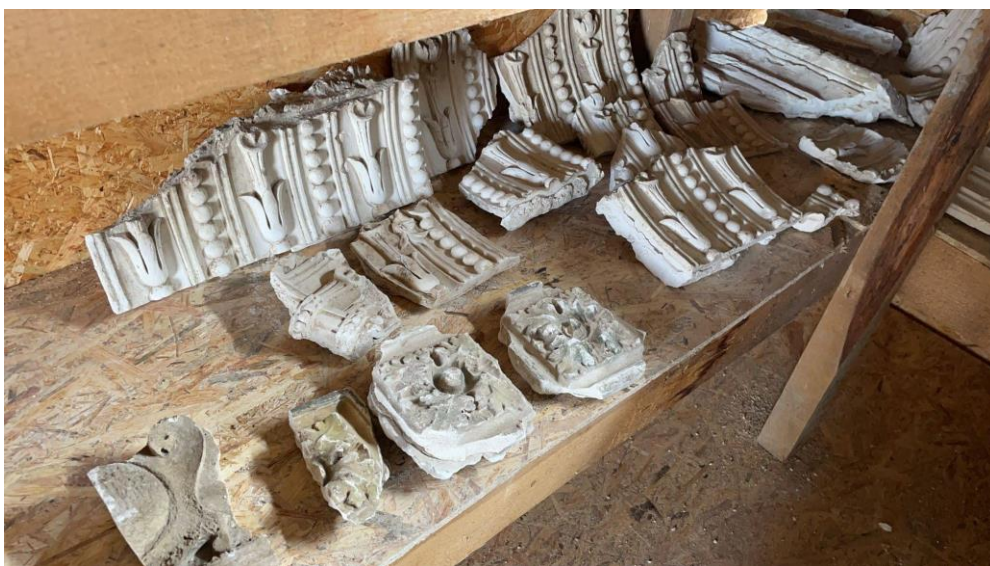
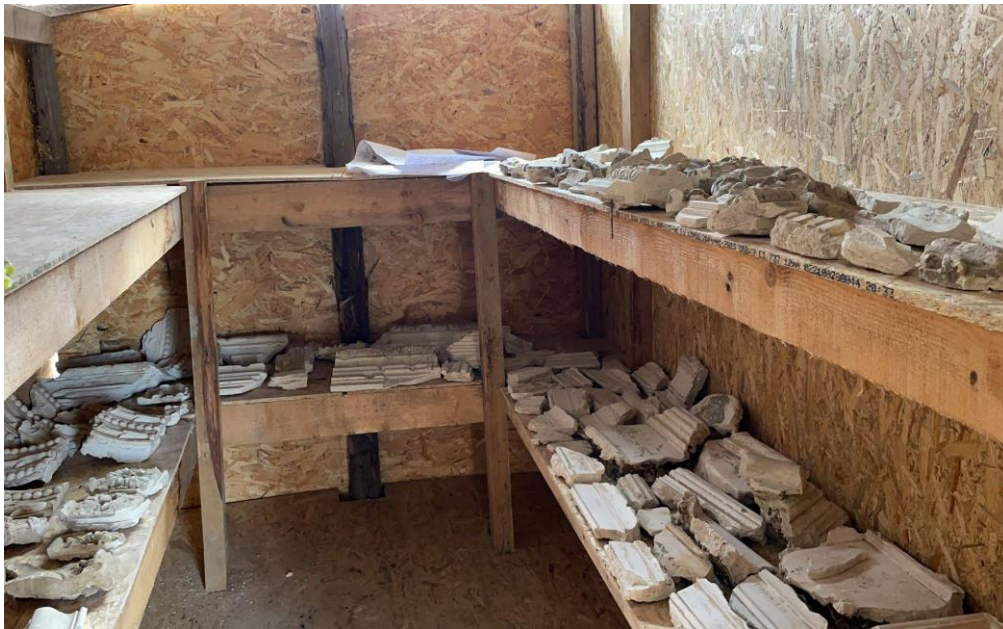
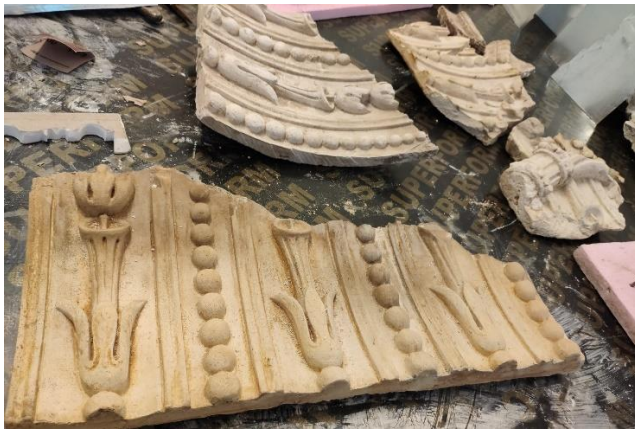
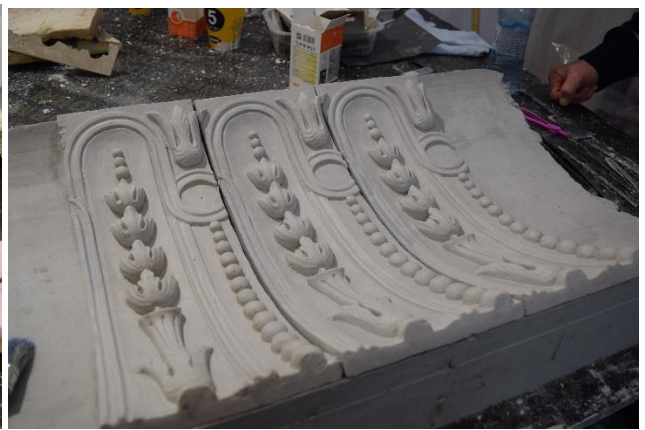
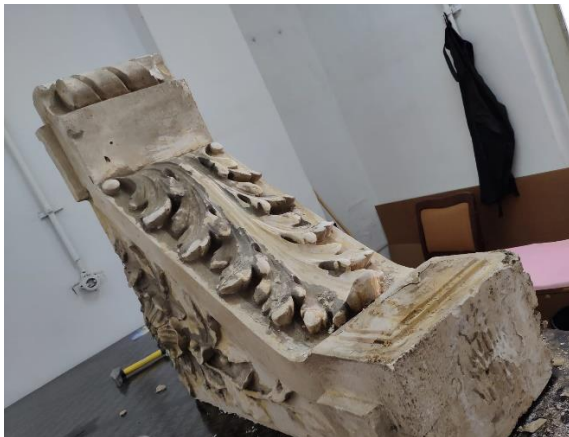
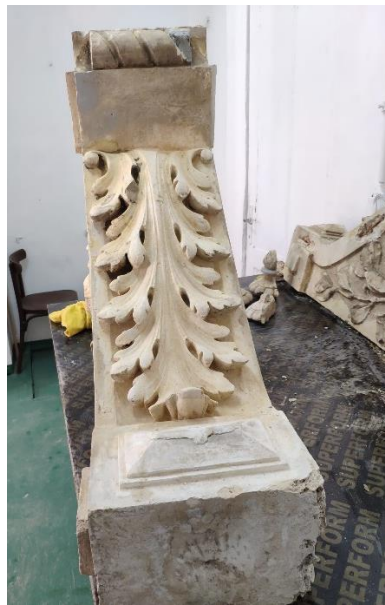
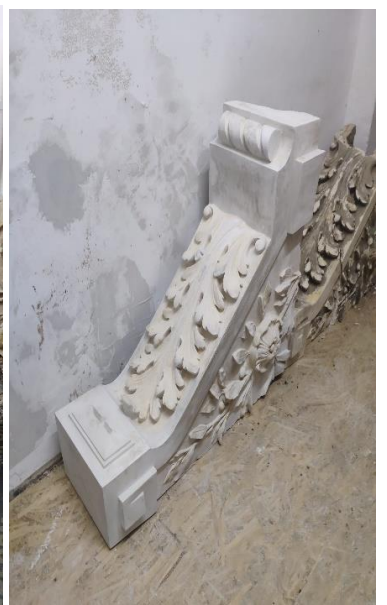
Au fost recoltate resturi de elemente de componente artistice rămase de la interior. Elementele din ipsos și stuc (cele care mai sunt) sunt în stare foarte gravă de conservare (stare de pulverulență, lacune majore, zone unde lipsesc complet registre întregi de elemente volumetric). Elementele recoltate trec printr-un proces laborios de curățare și restaurare, realizându-se mulaje și modele care vor servi la replicarea acestora. Elementele recuperate și restaurate vor fi reintegrate în volumetria clădirii.
